事務所名

施設名	小日向台町小学校	樹木医	中野 陽一郎	診断日	令和4年 6月 17日
樹木番号	151	樹高(H)=	9m	幹周(C):	206cm
樹種名	スダジイ	植栽形態	<input type="checkbox"/> 単独樹 <input type="checkbox"/> 植栽帯 <input type="checkbox"/> 緑地内 <input checked="" type="checkbox"/> その他	枝張(W)=	12m
				支柱	<input type="checkbox"/> 良好 <input checked="" type="checkbox"/> なし <input type="checkbox"/> 破損

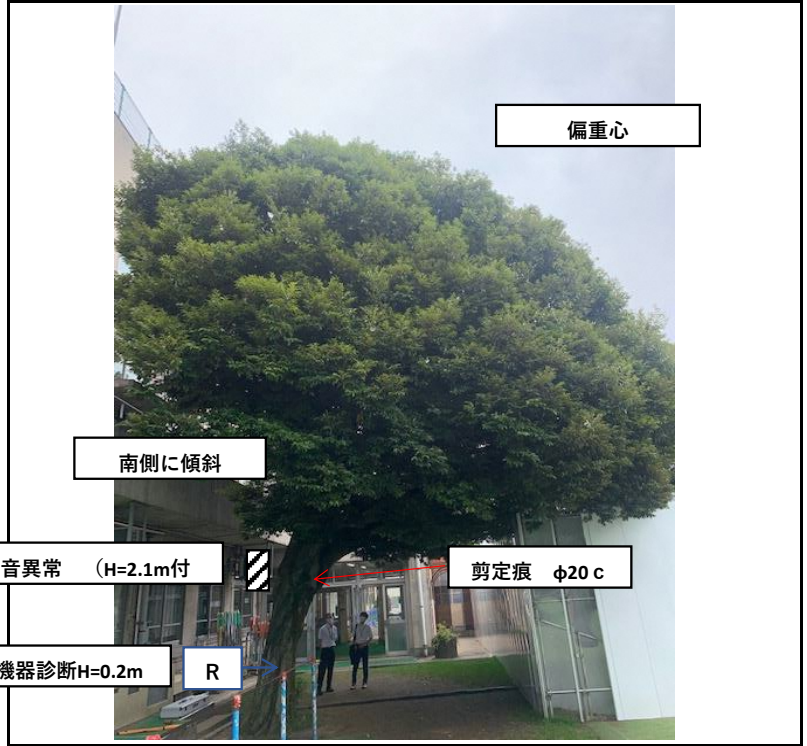
診断概要図

偏重心

南側に傾斜

打音異常 (H=2.1m付)

剪定痕 φ20 c

機器診断H=0.2m

機器診断判定理由	東側・南側の内部に一部異常部があるが、今のところ問題はない。南側に幹が傾斜して偏重心となっているため、重心バランスの改善のため上部の軽減剪定を行い、校庭側にかぶっている枝は大きく切り詰める必要がある。またその後も定期的な経過観察を継続していく必要がある。
----------	---

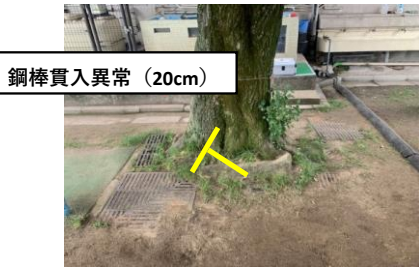
鋼棒貫入異常 (20cm)

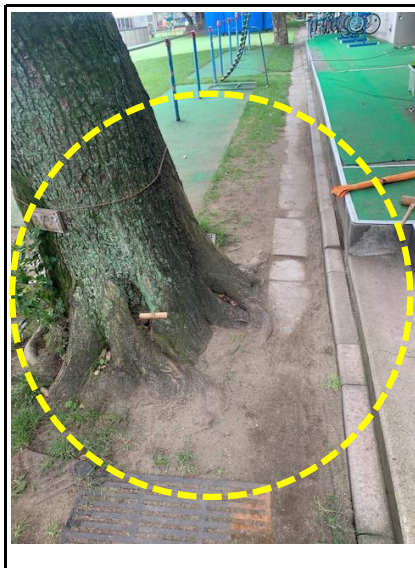
縁石に近い 幹からの距離L=0.3m
必要な根鉢のサイズが掘り取れない

移植を行う場合根元直径の3~5倍で根鉢を掘り取る。
①スダジイの場合根元直径80cmのため2.4m~4mの根鉢直径となる。
周囲に構造物があり、十分なサイズの根鉢の掘り取りができないため移植不可

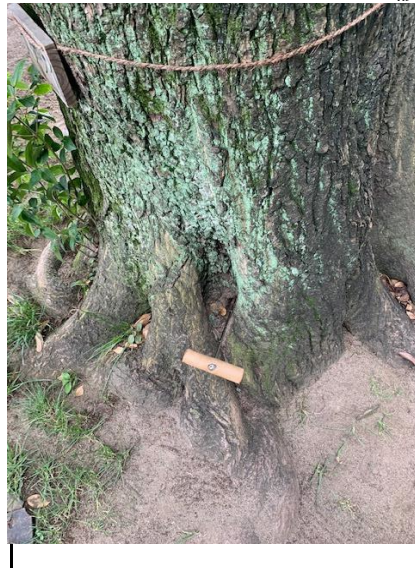
判定理由	根元に鋼棒貫入異常はあるが、範囲も狭く、周囲には打音異常も確認されなかった。念のため内部の腐朽状況の確認のため、機器診断を行う。
------	--

鋼棒貫入異常(20cm)打音異常はない

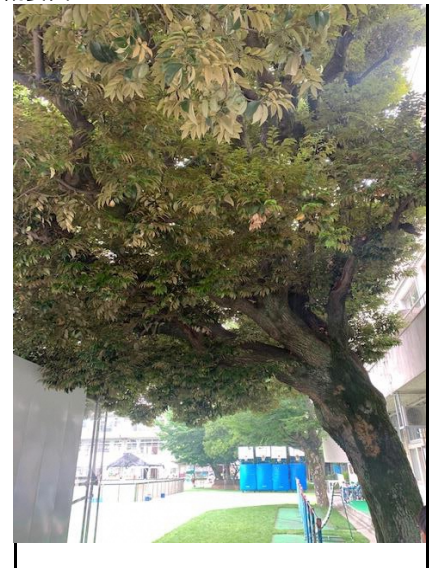
南に偏重心

処置内容	必要性	<input type="checkbox"/> なし	<input checked="" type="checkbox"/> あり	緊急性	<input checked="" type="checkbox"/> なし	<input type="checkbox"/> あり
	■要観察(長期周期)			□要観察(短期周期)		
	<input type="checkbox"/> 剪定等(<input type="checkbox"/> 枯枝	<input type="checkbox"/> 腐朽枝等	<input type="checkbox"/> 支障枝	<input checked="" type="checkbox"/> 風圧軽減	<input type="checkbox"/> スタブカット
	<input type="checkbox"/> 樹体保護(<input type="checkbox"/> 植栽基盤の改善(
	<input type="checkbox"/> 根上がり(<input type="checkbox"/> 病害虫防除(
	<input type="checkbox"/> 更新(<input type="checkbox"/> その他(
摘要	南側に偏重心のため、重心バランス改善のため軽減剪定を行うことが望ましい。
