元町公園及び旧元町小学校における民間活力導入調査業務
報告書（平成 27 年度）

元町公園及び旧元町小学校の
現状調査・診断に係る調査報告書

平成 28 年 3 月

PwC アドバイザリー合同会社
（現状調査・診断：株式会社山下テクノス）

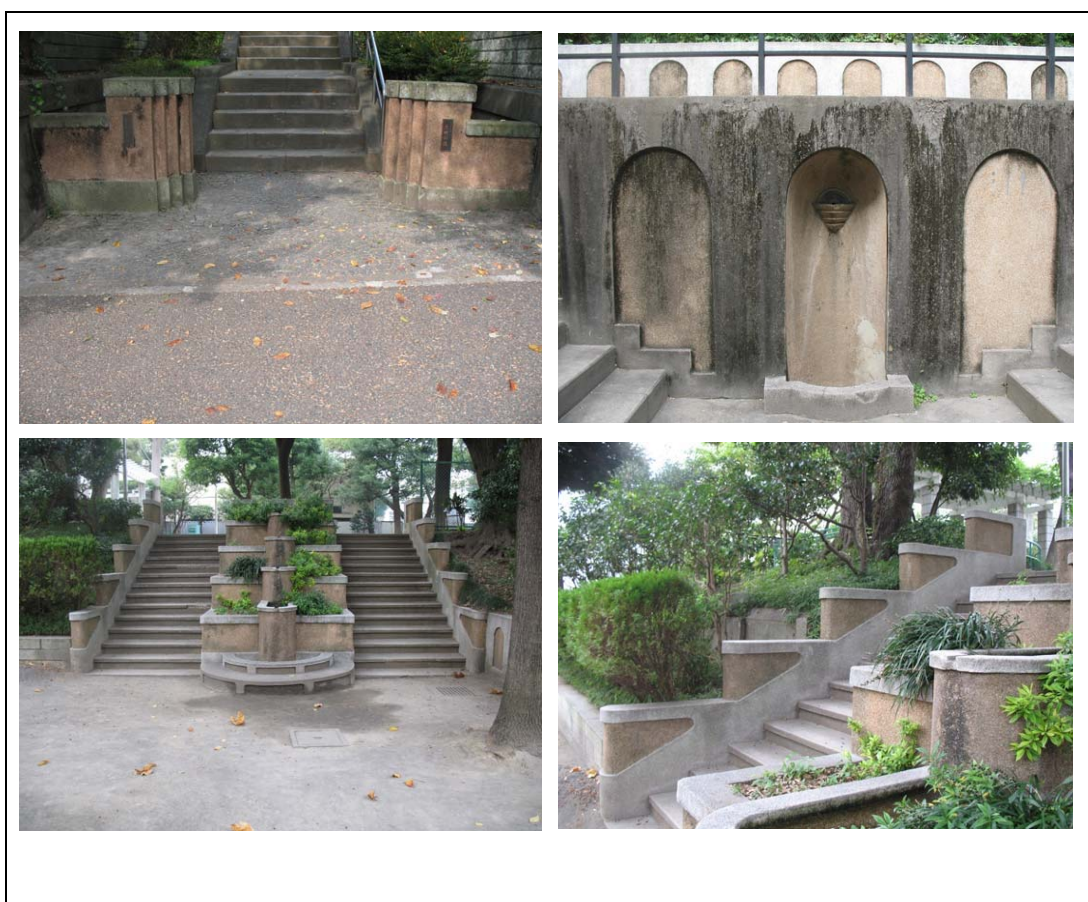
【目視調査写真】（出典：元町公園現況調査報告書）

門柱・壁泉・カスケードなどの主要施設は、鉄筋コンクリート造で躯体が造られモルタル洗出しの仕上げが施されており、笠石・はめ込み装飾・擁壁などで大谷石が使用されていることが確認されている。

門柱・壁泉・カスケードなどの主要施設の躯体には、大きな傷みは確認されていない。また、仕上に関しても大きな破損は見られず、モルタル洗出し壁も浮き・ひび・はがれなどは目立たないとされている。擁壁の一部モルタルの剥離、一部の壁や水飲み場、笠石の一部に割れが確認されているが、危険な状態ではないとされている。
