IV 再発・類似事例の分析

本報告書では、分析対象期間に報告された再発・類似事例のうち、第38回報告書で取り上げた「無線式心電図モニタの送受信機に関連した事例」と、第43回報告書で取り上げた「胃管の誤挿入に関連した事例」について、事例の詳細を紹介する。

【1】無線式心電図モニタの送受信機に関連した事例（第38回報告書）

【2】胃管の誤挿入に関連した事例（第43回報告書）

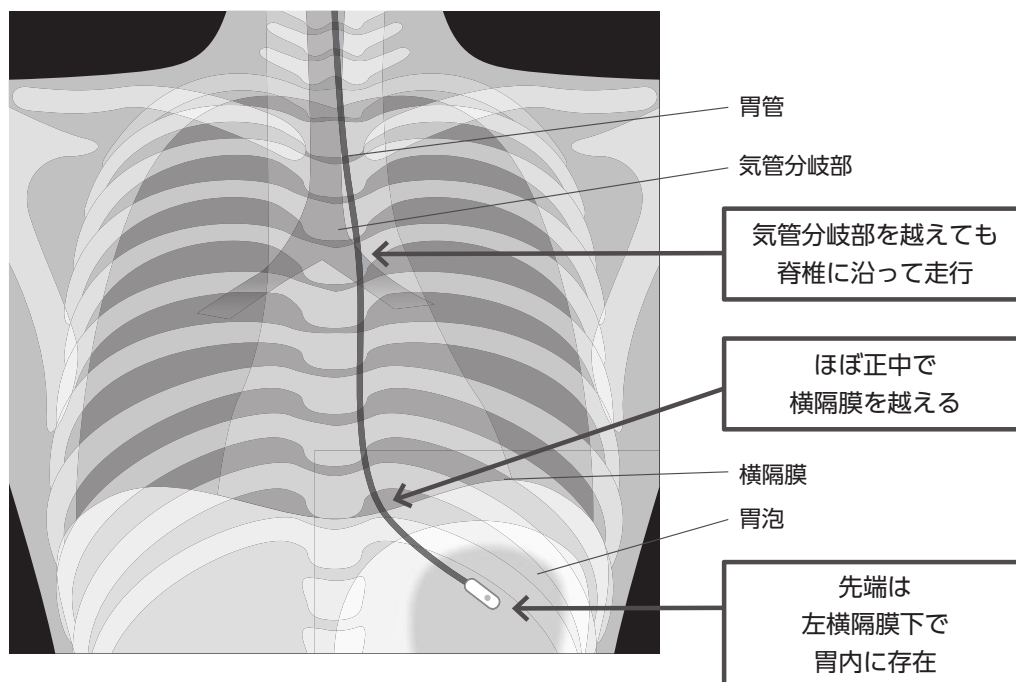
図表Ⅳ－2－18 X線画像の胃管の走行確認のポイント

また、X線画像で胃管の走行を確認する際のポイントを図表IV-2-18に示す。

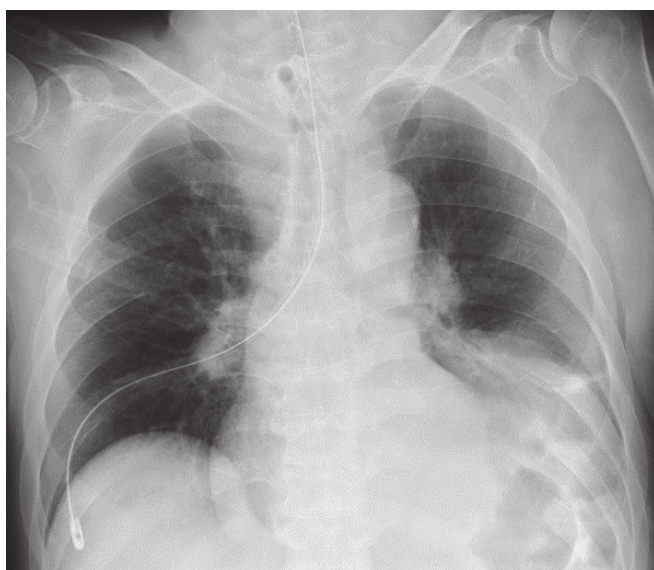
〈参考〉胃管が誤挿入されているX線画像

報告された事例の中には、胃管が誤挿入されているX線画像を見たことがないため、X線画像を見ても誤挿入に気付かなかったことが背景・要因に記載されている事例もあった。事例が発生した医療機関のご協力により、胃管が誤挿入されているX線画像の写真を掲載する。このX線画像を見た医師は、右気管支に誤挿入されていることにすぐに気付いていた。上記の「胃管の走行確認のポイント」とともに、医療機関における教育などの参考にさせていただきたい。
