まち歩きワークショップ 現地確認シートのまとめ

都心地域－A班

A班 文京シビックセンターとその周辺のバリアフリー状況を中心に確認します

日時 平成28年7月1日（金） ※現地確認：13時40分～15時30分

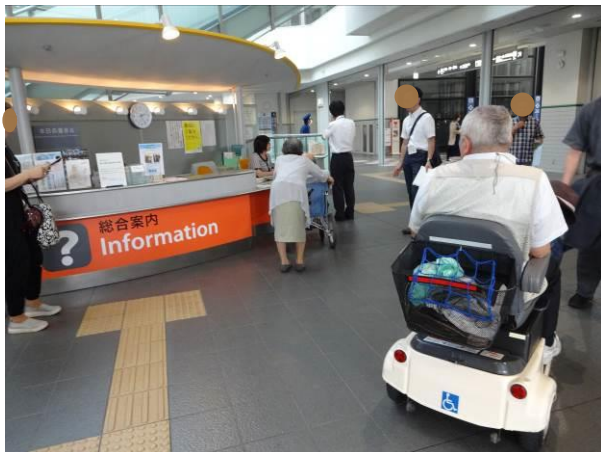
写真1

総合案内窓口 ◎車いす使用者のための低いカウンターがある。（写真1） △迷っている人への声掛けはあるのか気になった。 △荷物置きのための低いカウンターがほしい。 △窓口にガードマンが多いが、これほどいなくてもよいのではないか。窓口の外に立って、高齢者や障害者に声を掛け、エレベーターまで案内してあげればよいと思う。
大ホール（1階部分） △車いす用の客席にはスロープで行くようになっているが、完全にフラットで行ける席はないのか。（写真2） △車いす用トイレの前の階段が危ない。（車いすが誤って転落する可能性あり）（写真3） △車いすトイレの入口はもっとスペースがあった方が安全である。一般の方の利用や階段があるので何かのすれ違いで事故が起こりそう。 △車いすの観覧席は1階しか利用できない。左右3台ずつで、介助者の席は主催者が判断することになっている。（写真4） △1階の前方部がすべてスロープである。座席は選べるのか。 △車いす対応のスペースがもっとあればよいと思う。 △トイレの出入口は車いす使用者には狭い。
出入口 △視覚障害者誘導用ブロックの上にマットが敷かれている。
通路 ◎1階は十分な広さがあると思う。 △2階や3階にも言えることだが、エレベーターを降りて、窓口、店、ギャラリーなどが見渡せるとよい。 △勾配が急である。
案内 △視覚障害者への音声案内が少ない。 △意外と点字表記がないが、あまり使われていないのか。
上下移動（エレベーター・エスカレーター・階段） △音声案内があるのかわからなかった。 △エレベーターの位置がとても悪い。

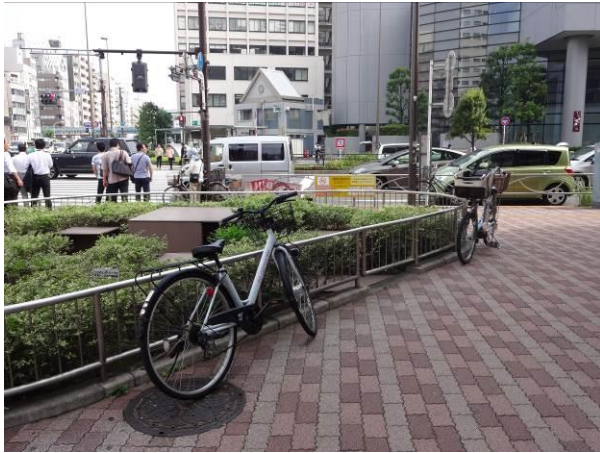
写真1

<p>白山通り</p> <p>◎ポケットパークなど都市開発が楽しみである。</p> <p>◎歩道が広い。</p> <p>△放置自転車が多い。</p> <p>△銀行前には放置自転車があるので、車いすでのUターンが大変そうだった。</p> <p>△歩道は広いが、放置自転車も多い。</p> <p>△車道と歩道の勾配が大きい。</p> <p>△銀行の前のポケットパークはない方がいい。（写真1）</p> <p>△一部横断歩道接続部に視覚障害者誘導用ブロックが設置されていない。</p>
<p>千川通り</p> <p>△こんにやくえんま前の道路の勾配は、車いすを自走している方には大変である。</p> <p>△歩道の勾配（横断勾配 9°）がきついので、できるだけ平坦にしてもらえると移動しやすい。（写真2）</p> <p>△歩道の勾配がきつく、歩道上に段差があり、一般の人にとっても非常に歩きにくい。</p> <p>△歩道が大きく傾いている。</p> <p>△歩道で車いすと自転車がぶつかりそうである。</p>
<p>交差点（横断歩道、信号機など）</p> <p>△車いす使用者にとっては、信号青時間が短いのではないかと。（白山通りは横断距離も長いから、中央分離帯等があるとよい）</p> <p>△白山通り交差点歩道のオブジェはもう少し小さくしてほしい。</p> <p>△音響式信号機の押しボタンは、ボタン自体も音が出ていないと意味がないのではないかと。（周辺の騒音に比べてボタンから発する音が小さい）</p> <p>△エスコートゾーンが設置されているがはがれかけている。</p> <p>△四方向とも勾配がきつすぎる。（写真3）</p>
<p>案内</p> <p>△都バスのバス停に比べて、Bーぐるのバス停がわかりにくいので、もう少し大きな案内があった方がよい。</p>
<p>バス停</p> <p>△シビックセンター前のバス停の道路は狭すぎる。（写真4）</p> <p>△バスを待つ人、歩行者、自転車などが行きかき、道幅が狭くなる。ぶつかって危険である。</p> <p>△乗降者が多く、通行人も多いので、車いす使用者は大変である。シビックセンター側の花壇をへこましてみてはどうか。</p>

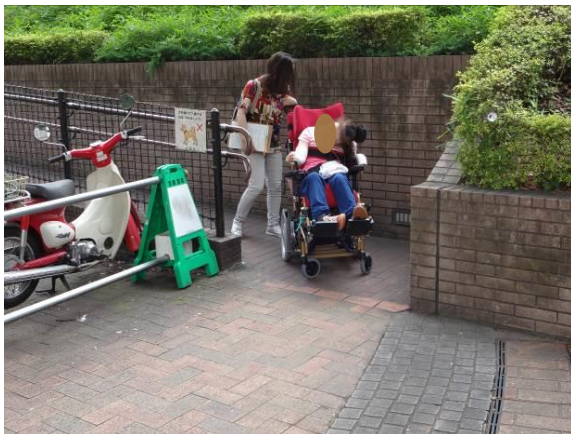
写真1

△礪川公園のスロープはカーブのところが狭く感じた。（写真1）

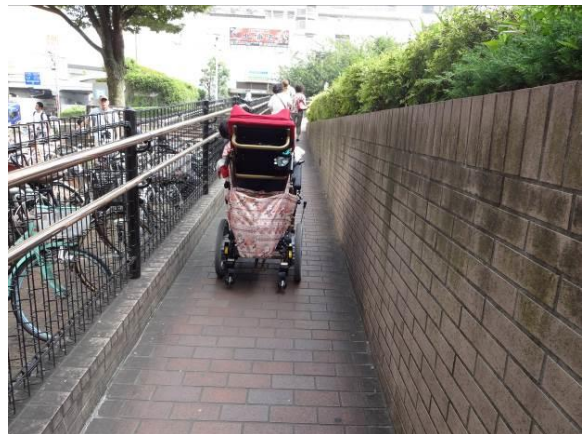
写真2

△出入口のスロープは勾配がきつすぎる。幅員についても狭く（1.15m）、ベビーカーがすれ違えるくらいの幅が必要ではないか。（利用者が多く、すれ違いの際には前後で待たなければならない）（写真2）

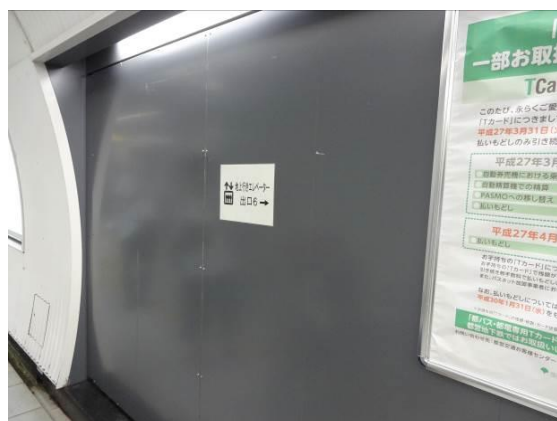
写真4

△地下鉄（地下2階）の出口からシビックセンターまでの案内について、エレベーターへの誘導（シビックセンターまでのバリアフリールート）をわかりやすくしてほしい。（写真4）

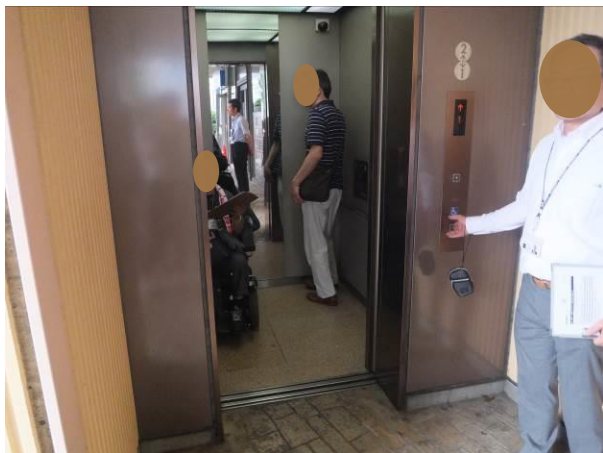
写真1

出入口 △ドアが開き戸で開けにくい。 △出入口がわかりにくいので、目印がほしい。 △外階段の入口の扉が重い。 △自動ドアにしてほしい。
上下移動（エレベーター・エスカレーター） △1階のエレベーターの入口がわかりづらい。 △エレベーターは点字がない。 △狭いので、車いす2台程度しかスペースがない。（写真1） △エレベーターまでの視覚障害者誘導用ブロックが無い。エスカレーターへの誘導も無い。 △エレベーターが少ない。
多機能トイレ ◎広さは十分に確保されている。（写真2） △多機能トイレは手動ドアで重いので、介助者がいない場合は使用しにくい。自動扉にするか、ドアにストッパーつけてほしい。 △鏡は車いす使用者に考慮して、高さを低くするか、斜めにしてほしい。 △男女1箇所ずつ多機能トイレがほしい。
一般トイレ △荷物用のフックの位置が高い。
通路 ◎通路の幅員は十分な広さが確保されている。 ◎段差がなく、歩きやすい。 △店舗と通路の境界線に商品棚がはみ出しているところもあった。 △足ふきマットが敷いてあり、通りにくい。（写真3） △通行人が多く、車いす使用者にとっては幅員が狭い。 △早歩きの歩行者と、店を眺める歩行者で空間をわけてもいいのではないか。 △側溝は水はけの問題があるが、大きいものは白杖や車いすのキャスターが入ってしまう。
案内 ◎総合案内窓口の案内人の対応は優しくてとても良かった。（写真4） △総合案内所では聴覚障害者に対して筆談対応を行っておりとても良い。さらに、わかりやすい場所に耳マークが掲示してあると良い。 △地図に英語表記がない。 △車いす使用者にとっては、案内サインの設置位置が高い。 △各店舗にてくらくらジオのような音声案内があるとよい。 △総合案内所までのわかりやすい案内がほしい。 △総合案内所に英語の案内板がほしい。 △グルメマップは反射しやすくて見づらい。 △案内全体が小さい。情報のユニバーサルデザインも考えてほしい。 △災害時に文字で情報を伝達する電光表示等があると良い。 △方向感覚を見失いやすいので、路面に矢印等の案内サインがあると目印になって良い。 △音声案内を含め、目印を増やしてほしい。 △各所に道路標識のような案内板があった方がよい。

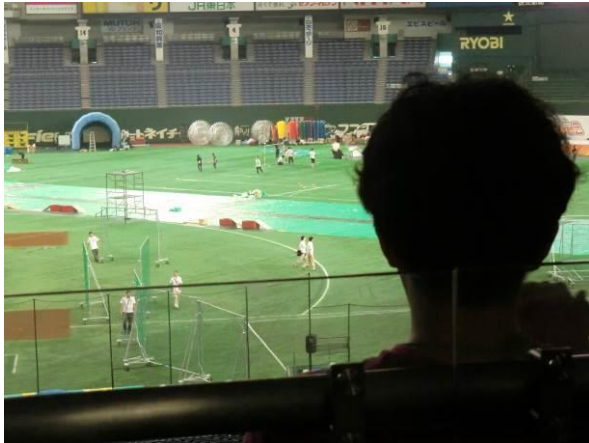
写真1

<p>出入口 △非常用出入口の看板が小さくて、わかりにくい。利用客が多い際に災害が起きた場合、パニックになる可能性が高い。 ☆特別入口からの入場となったので、一般の利用者はどう感じているのか気になった。</p>
<p>観客席 △車いす用の観客席は車いすの目線だと前の座席の人の頭で視界が遮られる。（写真1） △広い会場にもかかわらず、車いす用の観客席は16席（8席が2箇所）しかなかった。車いす用の観客席が少ないので、増やしてほしい。 △観客席間の通路が狭く感じた。 △観客席への階段は手すりがなく、蹴上が高いため、足の不自由な方が通行するのは大変だと思う。通路のどちらかに手すりを設けるか、ところどころに掴まる場所があると便利である。</p>
<p>建物内通路 △人が混雑している時にドーム内を車いすで移動することは難しいと思う。 ☆ドーム内の通路の幅員は広いが、5万人も利用者がいれば大混雑になると思う。</p>
<p>敷地内通路 △スロープの勾配がきついので、もう少し緩やかにしてほしい。 △東京ドームホテル手前のデッキ部分のスロープは勾配が急である。（写真2） △ドームの横から黄色いビルの方に向かう階段について、踊り場の始まりと終わりがわからない。（写真3） △広場の路面の舗装は車いす使用者には辛い。 △エレベーターから案内まで視覚障害者誘導用ブロックを敷設してほしい。</p>
<p>上下移動（エレベーター・階段） ◎車いすの方の対処方法は万全であった。 △エレベーターはあるが、遠回りをしなくてはならない。設置箇所と行先との最短経路を常にとれるとは限らない。 △エレベーターの数を増やしてほしい。 △エレベーターの位置がわかりやすいような案内がほしい。 △エレベーターに開延長ボタンを付けてほしい。</p>
<p>多機能トイレ ◎車いす使用者がトイレを使用する際には、スタッフが介助してくれるのは安心できる。 △鏡の位置が高く、車いす使用者は全く自分の顔が見えない。（写真4） △トイレの前の通路が狭いので、例えば、一方通行にするなど改善してほしい。 △人の流れがあると、多機能トイレに行くのは難しいと思う。 △洗面台が低く、車いす使用者には使いにくい。 ☆多機能トイレは臭いので、消臭に工夫がほしい。</p>

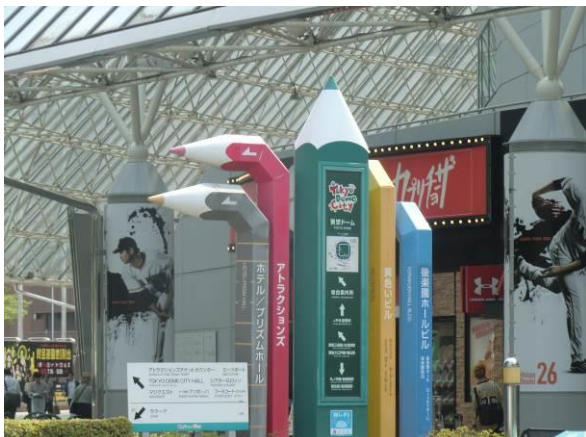
写真5

<p>案内（ドーム内） △入場する際には、自分の席を探すことは番号を見れば問題ないが、帰る際は、出口によって駅が異なるため、自分が利用したい駅に近い出口を探すのが大変だと思う。 △サインの色が見えにくく（緑色の案内表示等）、字も小さい。</p>
<p>案内（敷地内） △広場が広いので、入口の標識は小さく感じる。（写真5） △視線の低い車いす使用者向けに、路面に案内線があるとよい。 △ラクーア側や後樂園駅、水道橋駅など各方面から全体像が把握できるマップがほしい。 △案内表示をもっと増やすべきである。 △エレベーターのルートが表示が少ないので、わかりにくい。 △トイレ、エレベーターなど重要な場所のマークはもっと大きくしてほしい。</p>

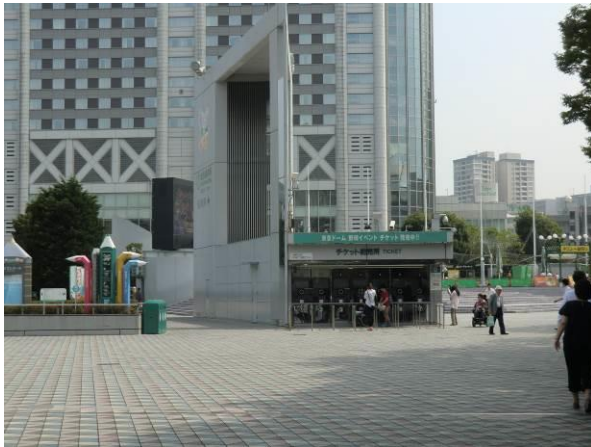
写真1

総合案内所 △ラクーア側から歩いてくるとチケット売り場のみ目に入る。総合案内所が目立たないので、位置がわかりにくい。（写真1） △総合案内所の掲示が少ない。2020 東京オリンピックまでにもっと増やすべきである。 △案内所のポイントカード用の機器は車いす使用者には画面が反射して見づらく、操作しづらい。（写真2） △総合案内所までの案内表示がわかりにくい。視覚障害者誘導用ブロックも敷設されていない。 △ラクーアから案内所までに路面などに案内表示がほしい。
チケット売り場 △チケット売り場への通路が狭いので、車いす専用の通路がほしい。（写真3）
案内板等 △案内板の角度が悪く、車いす使用者には見えづらい。（写真4） △案内表示は色の使い方も工夫してほしい。ピンクの図面に白い字は見えにくい。（写真4）
人的対応 ◎人的対応があるようなので、それはいいと思う。（写真5） △総合案内所では聴覚障害者に対して筆談対応を行っておりとても良い。さらに、わかりやすい場所に耳マークが掲示してあると良い。
その他 △「案内所」という言葉は英語対応にしてほしい。

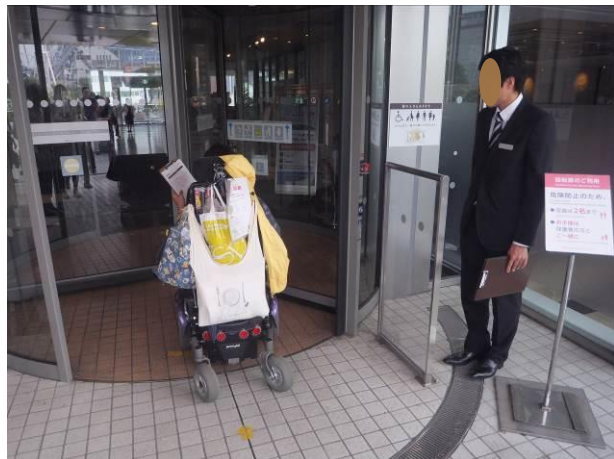
写真1

出入口 ◎回転ドアに車いす用ボタンがあり、押すと回転速度が遅くなるのは感心した。健常者だと2名同時に入れるのも良い。（写真1） △回転扉は車いすでの出入りが困難である。東京ドームのように回転扉である必要がないのであれば通常の扉にしてほしい。 △回転扉について、急に停止するなど危険に感じるところがあるのでもっとテストした方がよい。 △そもそも何の建物の出入口かわからない。
受付 ◎ロビー全体が広々としていて良い。 ◎カウンターテーブルの低い受付もあり、車いす利用者への対応も良い。 ◎対応は親切で良かった。 ◎車いすも用意してあり、杖も貸出しているようだった。 ◎子連れの客には別の受付が設置されていた。 △車いすも普通に列に並ぶのか気になった。
上下移動（エレベーター・階段） △エレベーター内に鏡がほしい。 △案内が目立たないので、エレベーター位置が分かりにくい。
多機能トイレ ◎多機能トイレは使い勝手が良い。 △多機能トイレは男女兼用だと思うが、男性用トイレの手前があるので、女性は入りづらい。 △多機能トイレの洗面台の横の手すりが車いすだと不便である。 △多機能トイレと男性用トイレの案内が一緒にあり、表示も小さいため、入口がわかりにくい。（写真2） △多機能トイレの前の通路が狭い。
一般トイレ △トイレ内が迷路のようで複雑なため、一人で動けない。
その他（人的対応（心のバリアフリー）など） ◎社員教育が良くされているようで、一流ホテルはやはり違うと感じた。 ◎職員は介護支援者として学んでいる。今年の新入社員も受講したようである。 ◎外国人への対応や、補助犬を連れている方への対応も研修で学んでいる。 ◎ユニバーサルマップの作成に取り組んでいるのは良い。 △絨毯が敷いてあり、車いすでは動きにくい。 △2階の出入口が探しにくいので案内がほしい。 △ホテル内には視覚障害者誘導用ブロックが敷設されていないため、視覚障害者が歩くには困難である。一人で宿泊すると部屋から出られないと思う。 △オリンピック開催に向けて、頑張っていたきたい。 △アクセシブルルームは2部屋で足りるのか。 △ユニバーサルマップの作成について、視覚障害者の方への対応はどうするのか。 △時間があれば東京ドームホテルの客室が見たかった。 △研修の際に、スタジオ文京や障害当事者と一緒にサポートマネージャー研修や接客研修をしていただけると有難い。

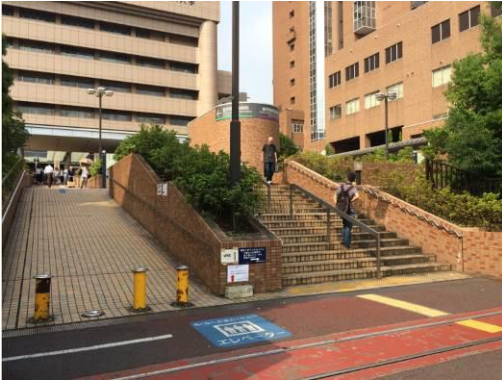
写真1

△「クネット」の手すりは手すりをつたっていく人には危険である。（写真1）

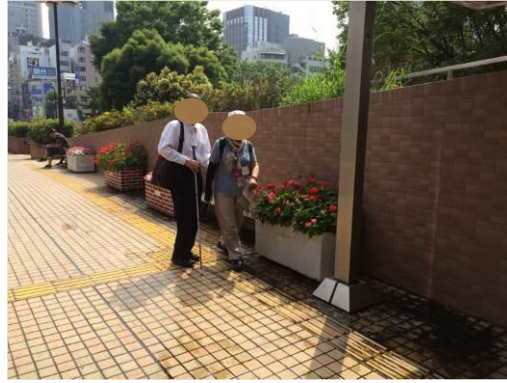
写真2

△視覚障害者誘導用ブロックが壁や鉢植えに近すぎるところがある。（写真2）

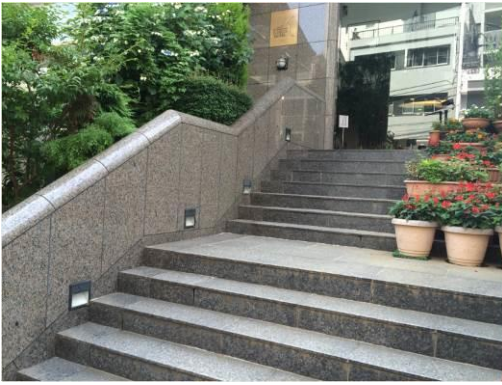
写真1

出入口・敷地内通路 △外の階段が狭く急で手すりもないので怖い。（写真1） △視覚障害者誘導用ブロックがない。 △階段に鉢植えを置きすぎていて体を支えられない。
案内 △入口の看板が植木で隠れている。
上下移動（エレベーター・階段） △エレベーターの間口が狭い。 △エレベーターが狭く、車いす1台がようやく乗れる程度である。（写真2） △エレベーターに点字表示と音声案内がなかった。 △エレベーターの開閉時間が短い。 △フロントのエレベーターのボタンの前にテーブルなど障害物がある。 △エレベーターがフロントと連絡しないと使えない。（写真3）
トイレ ◎バリアフリールームのすぐ隣にあって便利である。 ◎広くて良い。 △非常呼び出しボタンが無い。 △スイッチが手動だったので、自動にしてほしい。 △ドアが手動の開き戸で重たいので引き戸にした方が良い。
客室 ◎バリアフリールームが1階にあるのはよい。 ◎浴室があるのは良い。 △非常時の呼び出しボタンが無い。 △バリアフリールームのシャワーを使うには、浴槽内に入るしか方法が無い。 △バリアフリールームのドアや浴室のドアが開き戸で重いので引き戸にすべきである。（写真4）
駐車場 ◎専用駐車スペースが1台分ある。 △使い方が初めてだとわからない。 △障害者用の駐車スペースはあったが、一般者も停めてよいという運用になっていた。障害者用として空けておくことはできないか。（写真5）
その他（人的対応（心のバリアフリー）など） △廊下には手すりがあった方が良い。 △手すりが途中でなくなっていたので、全面的に設置してほしい。 △せっかくバリアフリールームなどがあるのだから、専門家や当事者のアドバイスを受けて、より使いやすいようにしてほしい。

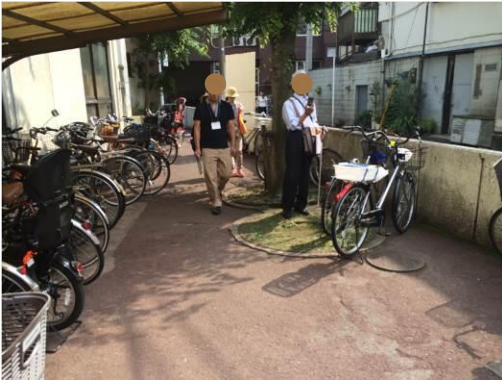
写真1

出入口・敷地内通路 △敷地内通路に駐輪や植え込みがあり、通行の支障になっている。（写真1） △道路から敷地への出入口がわかりにくい。 △地面が凸凹していて通行しづらい。 △音声案内がないので、付けてほしい。 △視覚障害者誘導用ブロックがない。
案内 △全く点字表示が無い。 △1階の案内板が見にくい。（写真2）
上下移動（エレベーター・階段） ◎階段に手すりがあった。 ◎階段は幅が広く、段差が低いので上り下りしやすい。 ◎エレベーターは最新式で良かった。 ◎エレベーターに音声案内があったのは良かった。 △階段の手すりの端部が危険なので、巻き込み処理した方が良い。
トイレ △車いす用トイレが4階にしか無い。 △車いす用トイレの開閉ボタンの位置が高い。（写真3） △使い勝手が悪そう。 △点字などの表示が無い。 △ベッドがもう少し長くて、高さも低い方が良い。 △トイレ内の流すボタンとペーパーホルダーが遠い。（写真4） △一般トイレの便器について、和式が2個、洋式が1個となっていたが、和式トイレは洋式にしてほしい。
その他（人的対応（心のバリアフリー）など） △建物内に視覚障害者誘導用ブロックが無い。 △全体にバリアフリーの考えがない。 △古いので、抜本的な改善は大規模修繕や建て替えがないと難しいように思えるが、暫定的に手を加えられることがないか検討してほしい。

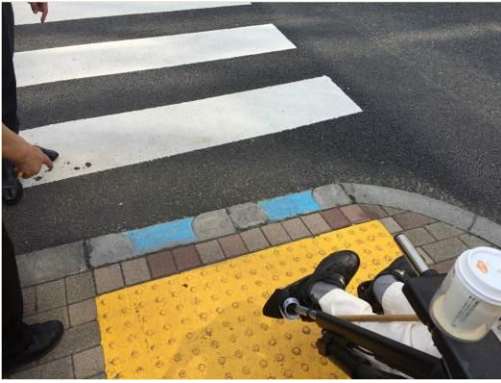
写真1

◎歩道の交差点部について、視覚障害者誘導用ブロックと車いす使用者用の溝があることを初めて知った。車いす移動には非常に助かる。視覚障害者でも間違っ飛出すことはないと思う。（写真1）

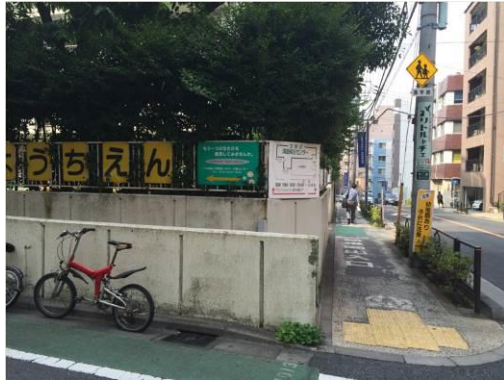
写真2

△湯島幼稚園の近くの道が狭い。車いす1台がやっと通れるくらい。（写真2）

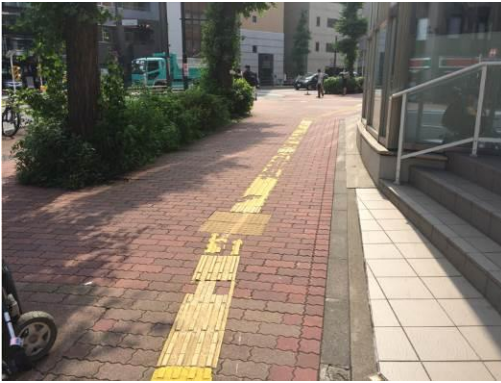
写真3

△本郷通りの視覚障害者誘導用ブロックの破損が著しいところがある。（写真3）

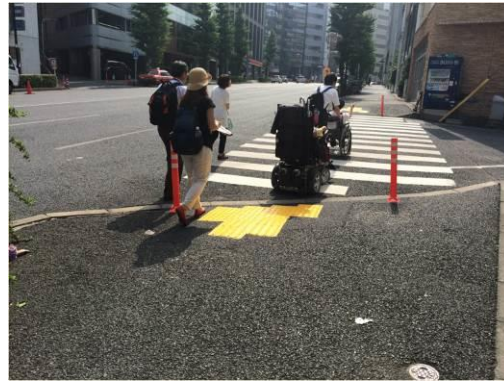
写真4

△ホテルまでの道路（清水坂）に鉄製のポールが立っているので、視覚障害者には危険である。（写真4）

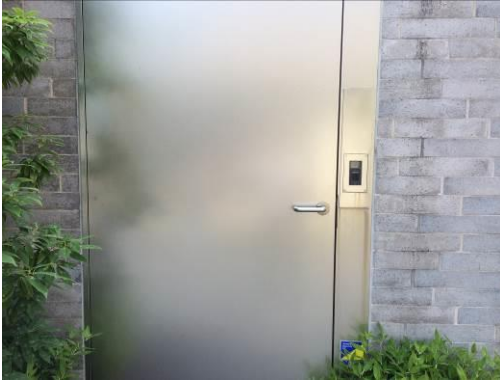
写真1

<p>出入口</p> <p>◎出入口が広くて入りやすい。</p> <p>△道路に目印や案内がなく、入口の場所がわかりにくい。音声標識を設置するなど、施設出入口がわかるようにしてほしい。</p> <p>△車止めのブロックが視覚障害者誘導用ブロックに近接して危険である（正面）。</p> <p>△千駄木1丁目のバス停から敷地内に入るのに段差があるので擦り付けてほしい。</p> <p>△車いす使用者用駐車場が建物の裏側（1台分）なので不便である。一般用はなし。</p> <p>△車いす使用者用駐車場への案内がないので場所がわかりにくい。</p> <p>△車いす出入口のインターホン（裏口）は説明などがなくわかりにくい。（写真1）</p> <p>△リフト付きの車だと駐輪ラックが近いので車いすを降ろしにくく、車いす対応出入口にも入りにくい。（写真2）</p> <p>△一般用の裏口通路は舗装が石畳でガタガタしているので車いすでも通れるよう平坦にしてほしい。インターホンでの出入りは普通は選択しない。</p> <p>△駐輪ラックの金具が路面と同色なので見えにくく、つまずいてしまう危険がある。</p>
<p>上下移動（エレベーター・階段）</p> <p>◎階段は両側に手すりがあって良い。</p> <p>△エレベーターの扉や内部が狭く、車いす1台でギリギリだった。</p>
<p>トイレ</p> <p>◎広々としてきれいであった。</p> <p>△多機能トイレの内部の開閉ボタンの位置が扉に近すぎるため、車いす使用者は押せないことがあるのではないかと。もう少し中側にあると押しやすい。（写真3）</p>
<p>通路</p> <p>△映像シアターコーナーは椅子の並べ方が悪く、出入口付近で見なければならぬ。あらかじめ内部に車いすスペースを確保しておいてほしい。その都度お願いするのは気を遣うし面倒である。</p>
<p>案内</p> <p>△順路を示すボードが危険である。（面取りがされておらず角張っている、背景と同色でぶつかる、固定されていないので倒れる）</p> <p>△館内に視覚障害者誘導用ブロックがない。チケット販売所、トイレ、喫茶店、エレベーターなどへの誘導がほしい。</p> <p>△全体的にグレーのコンクリートにグレーの小さい文字で書かれており見づらい。</p> <p>△受付がわかりづらい。</p> <p>△耳マークや筆談具を設置し、筆談対応をしてほしい。受付で手話対応をしてほしい。</p>

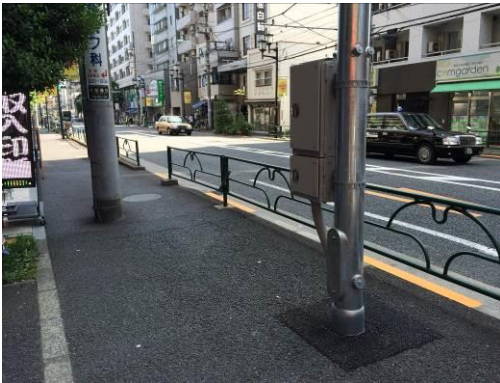
写真1

不忍通り △歩道が狭い。 △歩道の真ん中に電柱や街灯があり歩きづらい。（写真1） △横道等で歩道が途切れているところの段差をなくしてほしい。（少しの段差でもつま先がひっかかる。） △多数の不法占用物件（看板、椅子、自転車の駐輪）がある。指導が必要である。 △歩道が少し斜めになっているので歩きにくい。 △視覚障害者誘導用ブロックの規格が古く、敷き方も適切でない。（写真2）
へび道 △カーブミラーをもう少し多く設置してほしい。 △不法占用物件（植栽、商品）がある。 △道が狭く、車が通ると歩行しにくい。危ない。
交差点（横断歩道、信号機など） △視覚障害者誘導用ブロックの延長にある小さな横断歩道のうえにエスコートゾーンがあると、横道があることに気づくことができる。
案内 △台東区・文京区の境界がわかると良い。（へび道）
その他 △民家の前の駐輪が歩行の妨げとなっているので、民地内に入れてほしい。 △根津神社先、靴屋の前に段があり危険である。

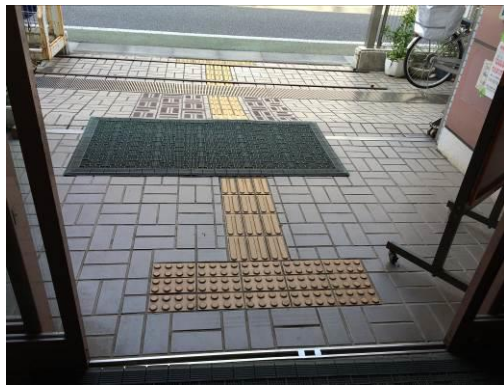
写真1

△視覚障害者誘導用ブロック上に足ふきマットが乗っている。（写真1）

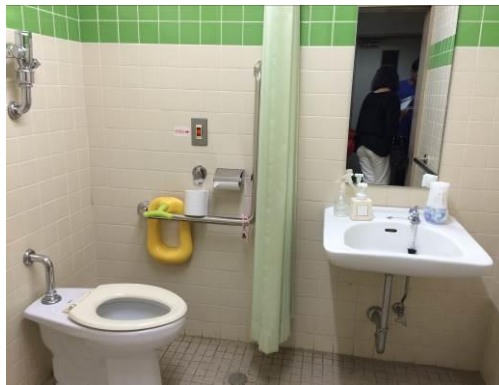
写真2

△車いす対応トイレは荷物の置き場がないので介助するとき不便である。（写真2）

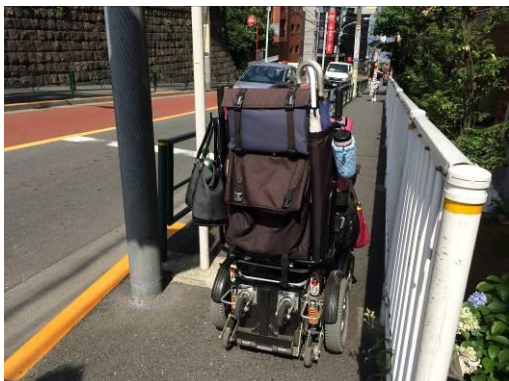
写真1

△団子坂が非常に狭く電柱が邪魔である。（写真1）

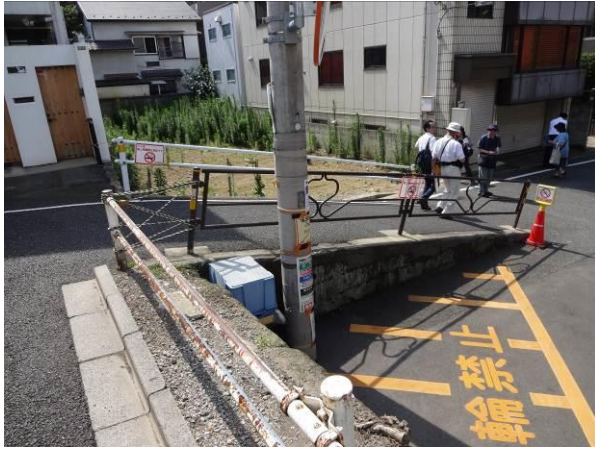
写真1

<p>出入口</p> <p>◎呼出しベルがわかりやすい位置にあった。</p> <p>◎全体的にバリアフリー化されており、きれいである。</p> <p>◎床材は良い。</p> <p>△b-labと教育センターは別々のものであるが、初めての人にはどちらへ行けばよいのかわからない。</p> <p>△ガラス張りが多く、弱視等の方にはわかりにくいので、テープ、シール等が目の高さに貼ってあると注意喚起になって良い。</p> <p>△外に急な坂道がある。（南側からのアクセス道路。12度）（写真1）</p> <p>△案内板（ボード）が高く、字が小さい。また、点字が見当たらない。</p>
<p>上下移動（エレベーター・階段）</p> <p>◎階段にはしっかり手すりがつき、滑り止めもついていてよかった。</p> <p>△スケルトンタイプのエレベーターは、おしゃれだが見つけにくい。かご内に鏡をつけられないなど障害者に使いにくいこともある。</p> <p>△階段下に変な段差があり危険である。（写真2）</p>
<p>トイレ</p> <p>◎多機能トイレは車いすが回転できる十分な広さがあった。</p> <p>◎低い位置にも呼出しボタンがあった。</p> <p>△多機能トイレの照明が暗く感じた。</p> <p>△2階のトイレの入口が狭い。</p> <p>△床が滑りやすいのではないかな。</p> <p>△壁突出タイプのサインがあった方がわかりやすい。</p>
<p>通路</p> <p>◎幅員が広くて良い。</p> <p>◎床材がなめらかで良い。</p> <p>△b-labの「staff only」とマジックで書いた張り紙が数カ所に設置されているが、きちんとしたサインを貼った方が良いのではないかな。</p> <p>△廊下と壁の色が同色で見分けにくく、弱視の方には危険である。また、ドアの位置も見分けにくい。</p> <p>☆プラン複雑。</p>
<p>案内</p> <p>◎低い位置にある案内は車いすから見やすい。</p> <p>△おしゃれなサインであるがデザインを重視しすぎて見にくい。サインが全体的にわかりにくい。トイレや部屋の案内がなく、見つけにくいので、廊下から見やすい位置にサインを設置してほしい。</p> <p>△自転車利用者が多いが、駐輪場の案内が遠くて小さいのでわかりにくい。</p> <p>△外から見て建物名がわかりにくい。入口の壁と文字の色が同化している。（写真3）</p> <p>△図面を見ないとわかりにくい。</p> <p>△周辺に本施設を案内するサインがない。</p>

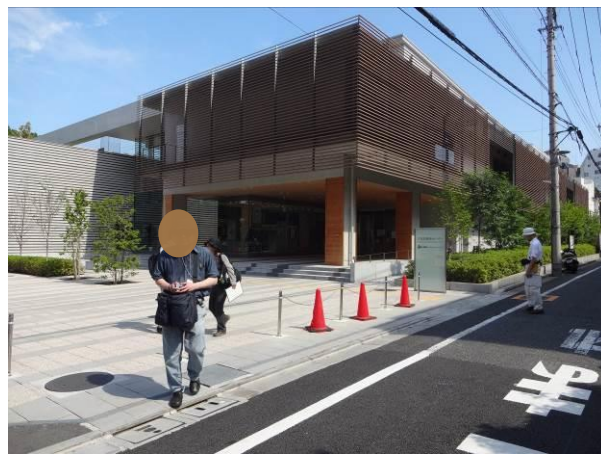
写真4

<p>その他（人的対応（心のバリアフリー）など）</p> <p>◎受付の机の高さは車いすでも利用しやすい。</p> <p>△窓口に「筆談対応します」の案内がない。</p> <p>△区道との間に段差がある。（写真4）</p>

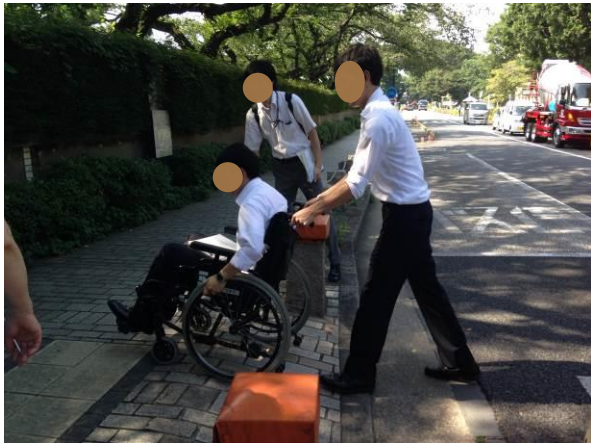
写真1

<p>大学構内の通路</p> <p>△起伏のある通路が多い。（写真1）</p> <p>◎歩道と自転車道を分けていてよかった。</p> <p>△自転車優先レーンがわかりづらく感じた。</p> <p>△車道にあるピンコロ石で盛り上がっているところが危険である。</p> <p>△横断歩道上の車止めは必要か。</p> <p>◎安田講堂周辺の自然石舗装（ピンコロ石）を部分的に削って平坦にしており、景観とバリアフリーを両立している。</p> <p>△全般的にもう少し歩きやすい通路・歩道にした方が良い。</p>
<p>案内</p> <p>◎設置位置が低く、車いすからも見やすい。</p> <p>◎構内バリアフリーマップの地図の勾配表示がわかりやすい。</p> <p>△大学内が広いので、もう少し案内板等が多くあると良い。</p>
<p>（バリアフリー支援室）</p> <p>◎丁寧な説明や回答があってよかった。</p> <p>◎近くのトイレは広かった。</p> <p>△トイレのサインが小さいのでもっと大きく見やすくしてほしい。（写真2）</p>
<p>（小柴ホール）</p> <p>◎会場内に車いす用のスペースがあって良かった。</p> <p>△建物内にエレベーターやトイレの位置を知らせるサインがないので設置してほしい。</p> <p>△トイレのストッパーが故障しており、車いすでの開閉が不便であった。</p> <p>△少し薄暗く感じた。（節電によりトイレの照明が自動点灯しなかった）</p> <p>△エレベーターの閉まる時間が早い。</p> <p>☆均質なプラン。</p>
<p>その他（人的対応（心のバリアフリー）など）</p> <p>△鉄門前の歩道部に段差があるため、車いすでの横断ができない。（写真3）</p> <p>△建物内が全般的に暗い。</p> <p>△自転車・駐輪マナーが悪い。それとも駐輪場が少ないのか。（写真4）</p> <p>△人的対応の取組は進んでいるようだが、浸透までには道のりがある。</p>

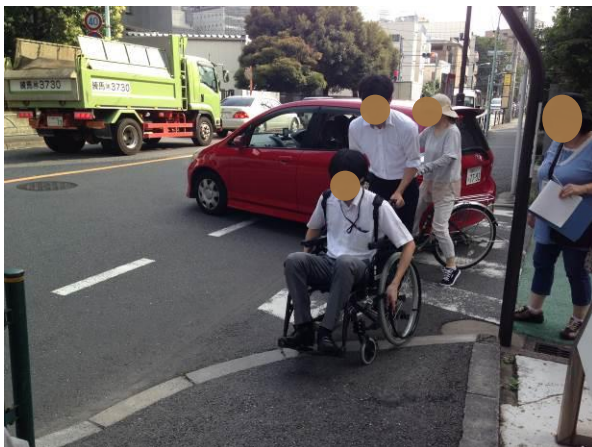
写真1

△歩道が狭く、傾斜がある。（写真1）

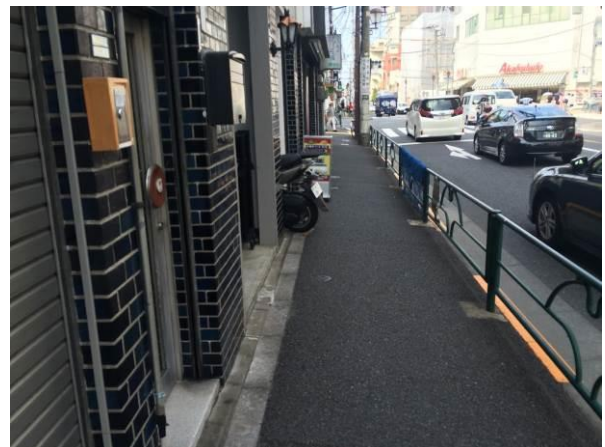
写真2

△不忍通り手前のインド料理屋の看板が歩道にはみ出して歩道を狭めている。（写真2）

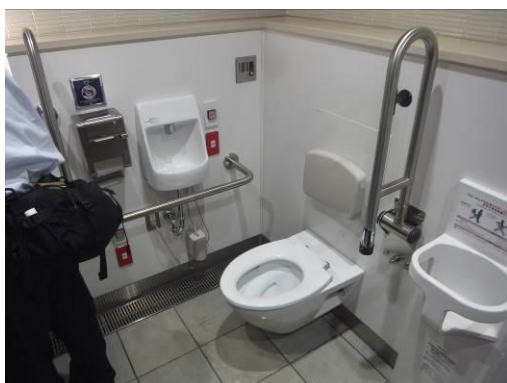
写真1

- ◎多機能トイレは十分な広さであった。
- ◎多機能トイレにベビーシート等の設備が設けられていてよかった。
- ◎清掃が行き届いていて良かった。
- △多機能トイレの水洗ボタンの位置が高すぎてわかりにくいので、もっとわかりやすい位置に設置してほしい。（写真1）
- △多機能トイレが男女別にあるとさらに良い。

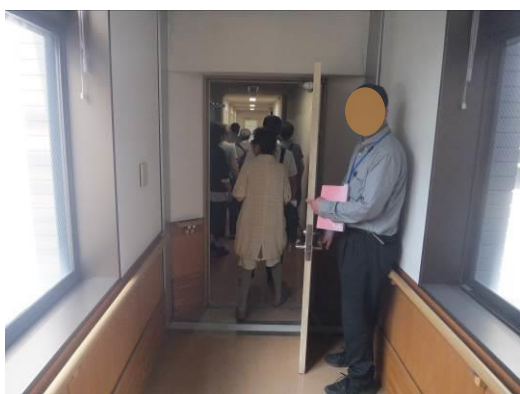
写真1

出入口 ◎AED がわかりやすい位置に設置されていてよかった。
上下移動（エレベーター・階段） ◎施設内にエレベーターが設置されていないが、隣接する千駄木の郷内のエレベーターを利用することで2階にもアクセスができるのはとても良い。（写真1）
トイレ △1階は洋式があるが、2階は和式で型が古い。
案内 ◎親切に案内してくれる。

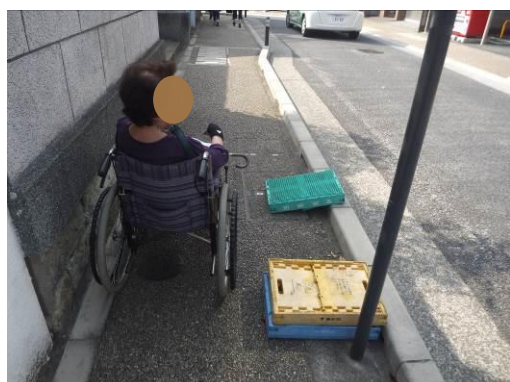
写真1

歩道 ◎全体的にきれいで歩きやすい。 ◎歩道が広く水平で歩きやすい。車いすでも移動しやすい。 △歩道上にごみを分別するためのカゴが散乱していて、幅員が狭められていた。（写真1）
その他 ◎道路の色使いによって自動車のスピードが抑制されている。一方通行なので静かである。 また、電線がないことでまちのたたずまいが美しく感じた。 ◎景観が良い。 △民家の植栽が歩道に飛び出ているところがあったので、沿道の方にも気を付けてほしい。

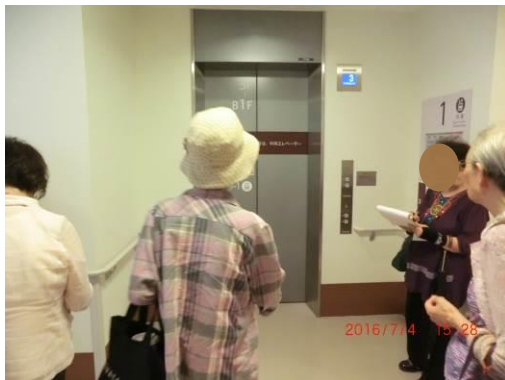
写真1

<p>出入口 ◎バス停が目の前にあり、直線に入れるのでわかりやすい。 △音声誘導装置等による案内がない。</p>
<p>上下移動（エレベーター・階段） ◎エスカレーターには音声案内が付いているため、比較的安全である。 ◎エスカレーターが入口の正面にあってわかりやすい。</p>
<p>通路 ◎出入口から総合案内所まで視覚障害者誘導用ブロックが設置されていてよかった。 △トイレやエレベーターまで連続した視覚障害者誘導用ブロックがあると良い。（写真1）</p>
<p>案内 ◎エレベーター前の案内には点字が付いていてよかった。 △全体的に案内が小さい。（写真2） △案内板があっても点字が付いていない。（写真2） △床に矢印などの案内があるとわかりやすい。</p>
<p>その他（人的対応（心のバリアフリー）など） ◎発券機の1台が車いす優先の表示があった。 ◎全体的に静かで雰囲気よかった。 ◎全体的に明るくてよかった。</p>
